FACTORES FIJOS MALVINAS

INFORMES DE LOS VIAJES DEL BDT

"SAN ISIDRO" AÑOS 1972 y 1973

- PTO SAN CARLOS
- PTO GOOSE-GREEN
- PTO FOX
- PTO HOWARD
- PTO RINCON DEL MORO

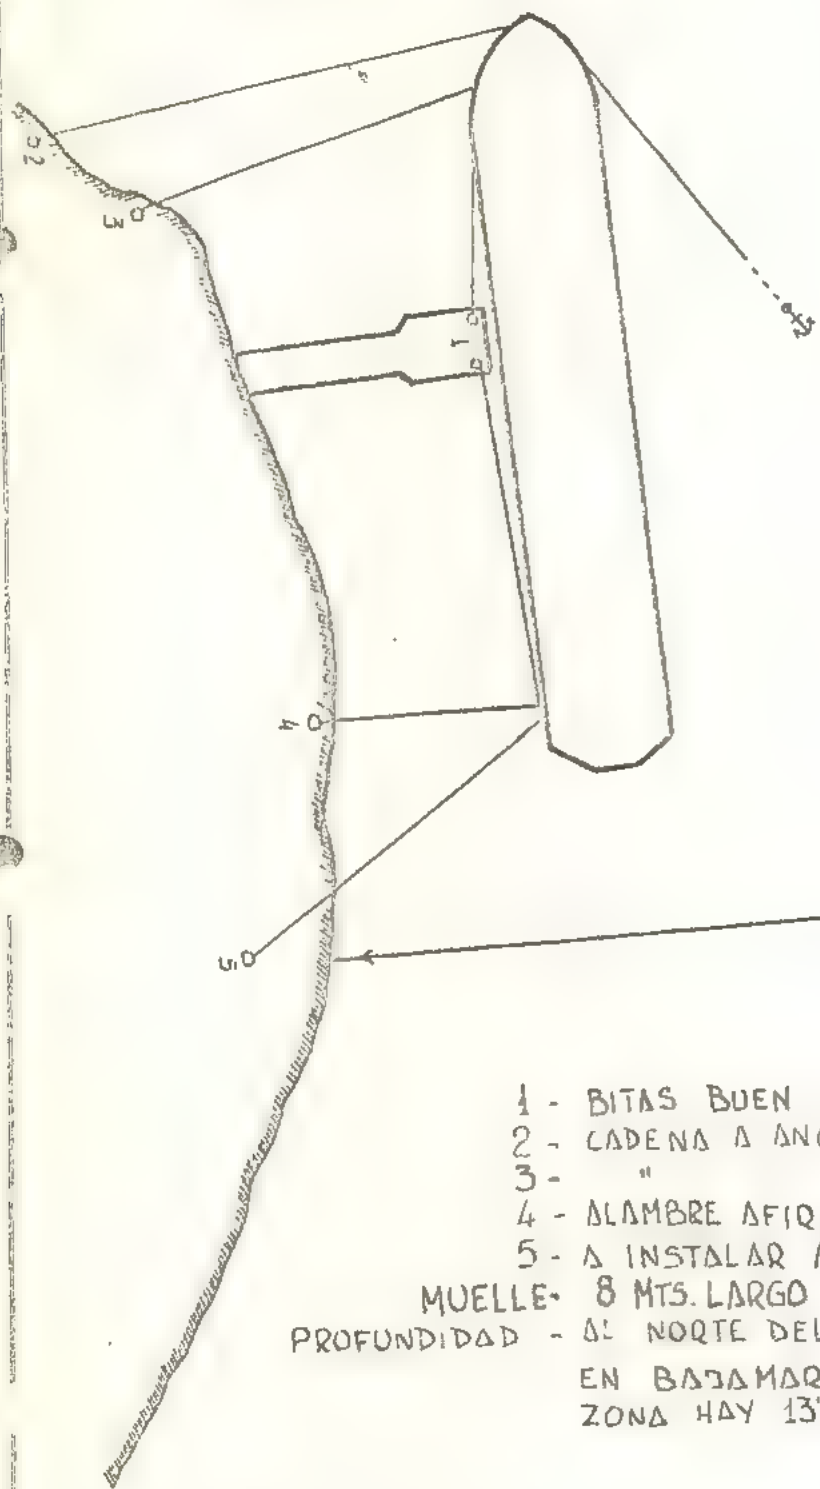
- 1 - BITAS BUEN ESTADO
- 2 - CADENA A ANCLOTES ENTERRADOS - BUEN ESTADO
- 3 - " " " - CAMBIO ES LABON
- 4 - ALAMBRE AFIRMADO A ROCA - CAMBIO ALAMBRE
- 5 - A INSTALAR ALAMBRE AFIRMADO A ROCA

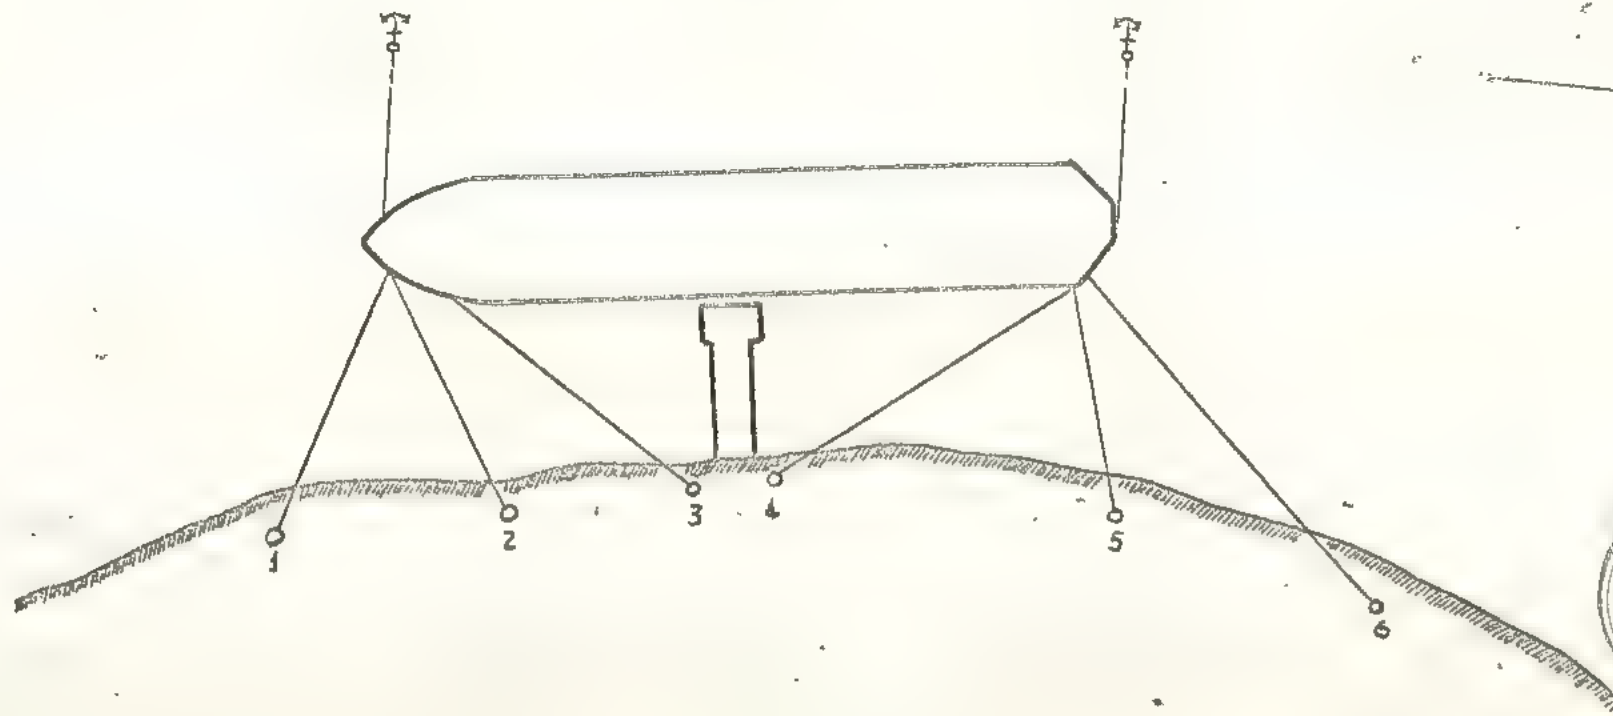
FOX BAY

1. ANCLA CON CADENA
 - 2-3-4-5. A INSTALAR
 6. ANCLA CON CADENA (SE CAMBIARA CADENA)
- MUELLE - 8 MTS LARGO (DEBIL)
 PROFUNDIDAD - OPERABLE - H' EN BAJAMAR

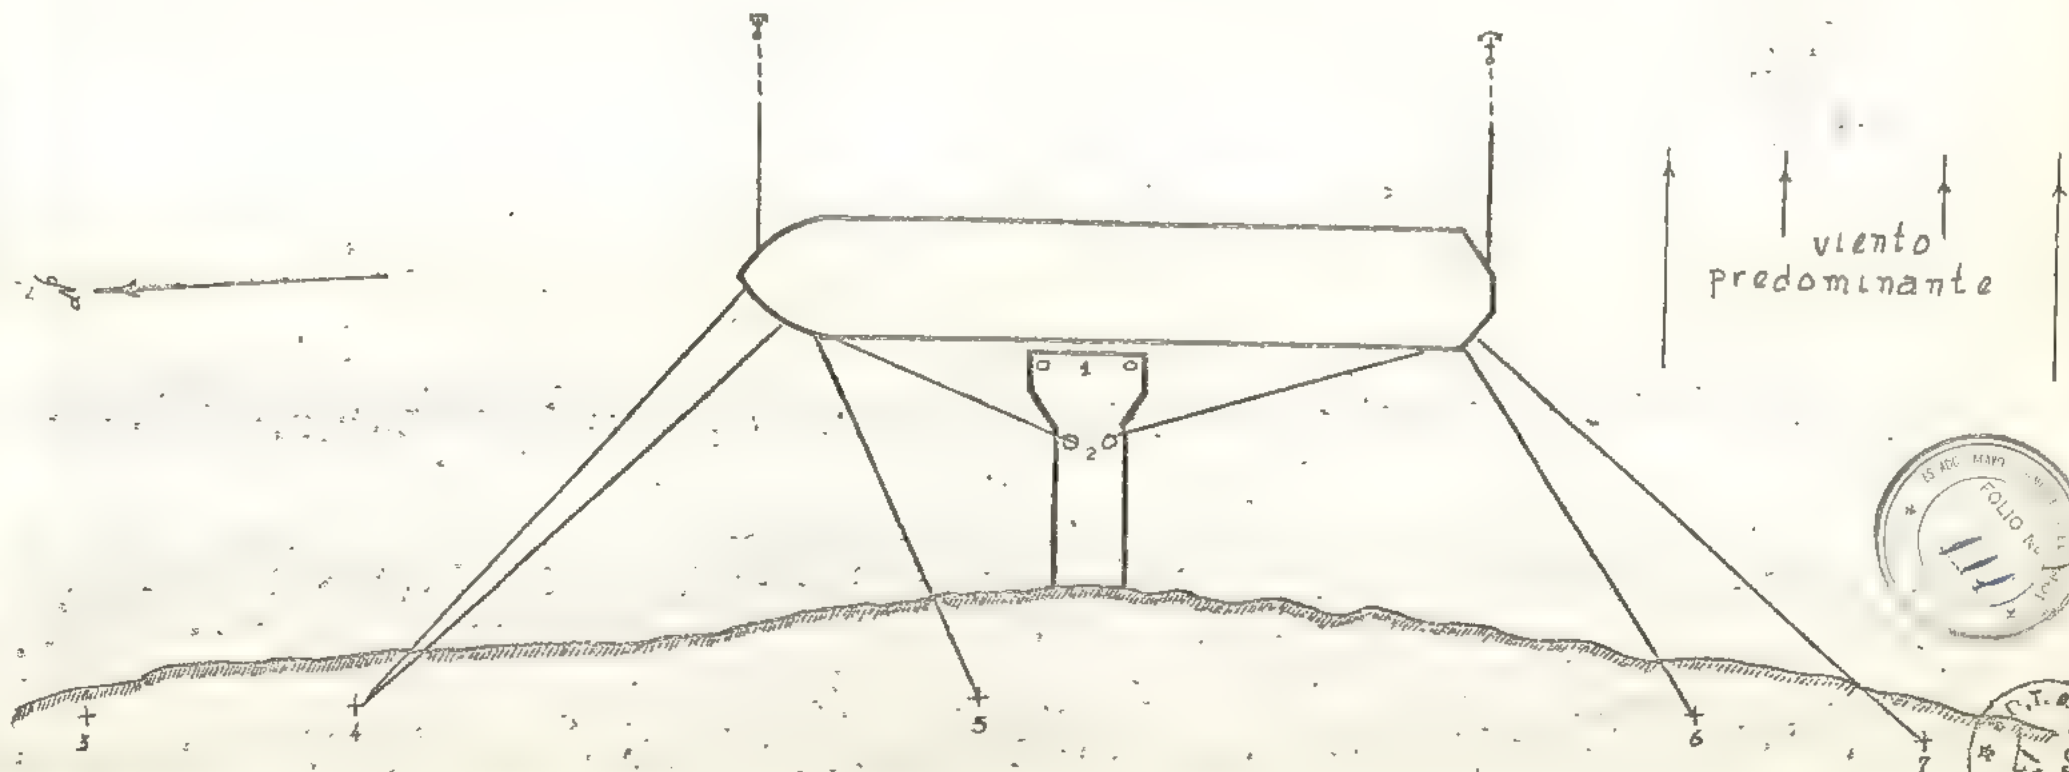
RINCON DEL MURO

- 1 - BITAS DEBILES Y Poca ALTURA
- 2 - BITAS HIERROS-UTILIZABLES
- 3 - POSTE DE H°I° Y MADERA - MUY ALEJADO
- 4 - A CONSTRUIR SIMILAR ANTERIOR
- 5 - POSTE H°I° Y MADERA A REFORZAR
- 6 - POSTE H°I° Y MADERA - BUEN ESTADO
- 7 - POSTE H°I° Y MADERA - BUEN ESTADO

MUELLE - 15 MTS. LARGO
 PROFUNDIDAD - OPERABLE - 13' EN BAJAMAR

Se convino con el Administrador del Establecimiento Sr. Harland Green Shields, asegurar el punto de amarre N° 5, cementando su base en forma profunda e instalar en el punto indicado con el N° 4 un poste similar a los anteriores, descartando el existente N° 3 por hallarse muy alejado.
